## **ZUSAMMENSTELLUNG DER UNTERSUCHUNGSERGEBNISSE MIT KURZSTELLUNGNAHME**

**BAUVORHABEN:** BV Danziger Straße 1 + 3  
86842 Türkheim

**STELLUNGNAHME:** **GEO-CONSULT**  
ALLGÄU GmbH  
Schwandener Str. 10a  
87544 Blaichach

**PROJEKT-NR.:** G-130426

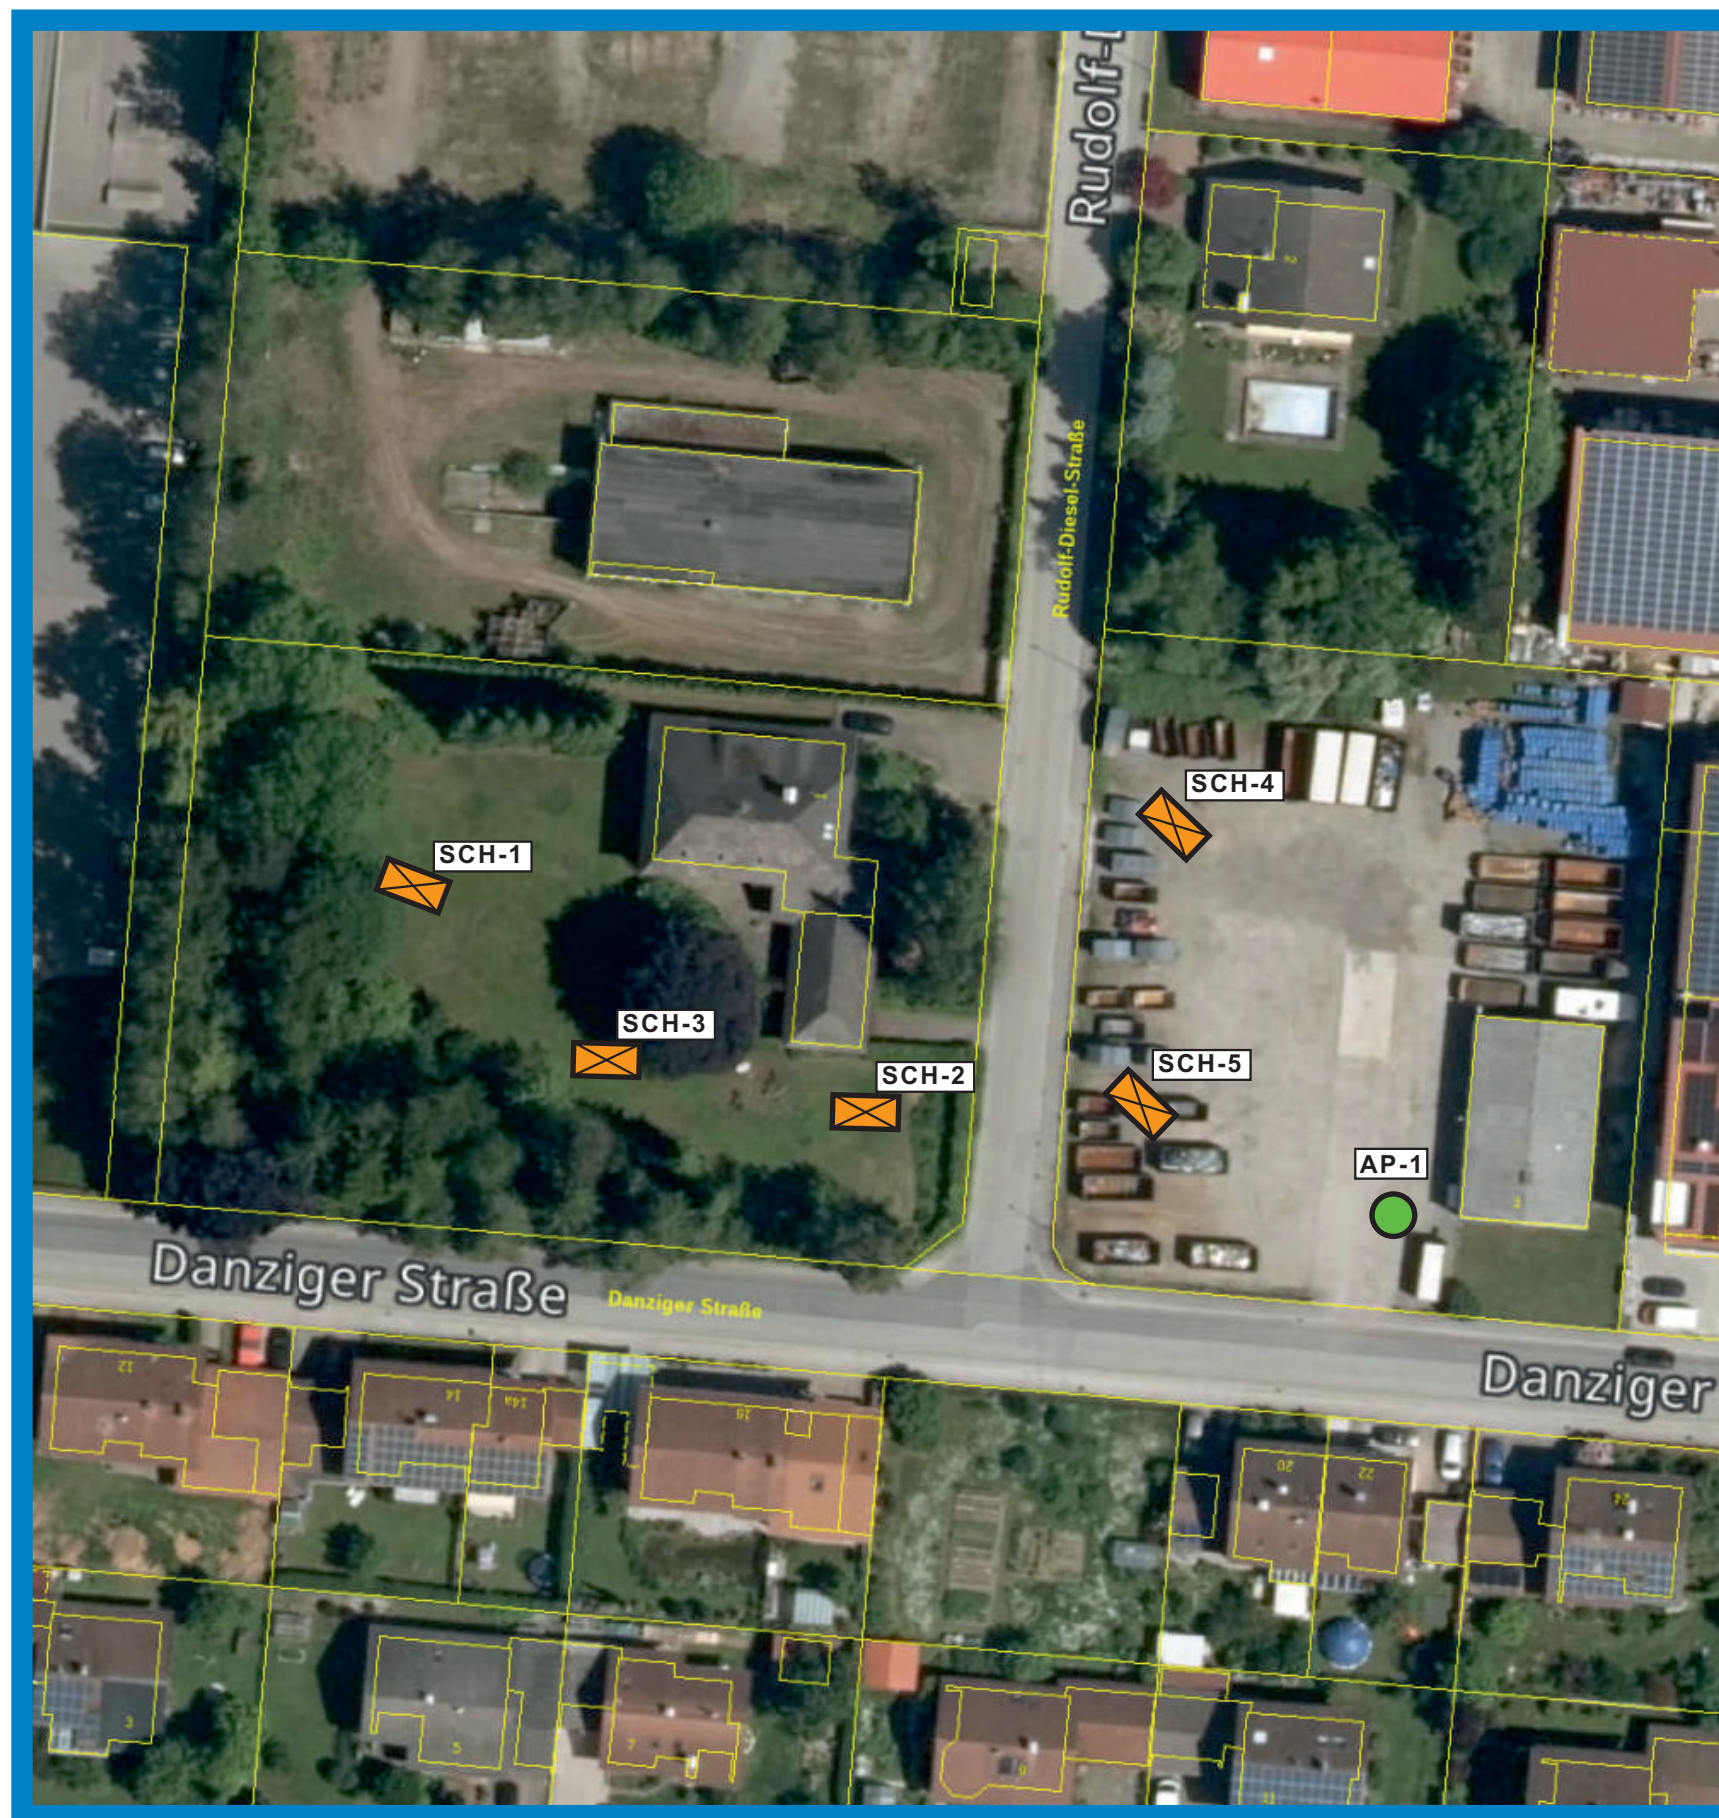
Bearbeiter: Dipl.-Geol. Sauter Plan-Nr.: **1**

AP

Asphaltprobe

SCH

Schürfgrube

**LAGEPLAN MIT EINGETRAGENEN  
UNTERSUCHUNGSPUNKTEN**

Lage der Schürfen: siehe Lageplan in Beilage 1
